Aan : Capricorn Capital Group BV
Datum : 2 juli 2019
Kenmerk : 20190702 memo 01
Onderwerp : Status bijgebouwen Walenweeshuis te Amsterdam

Met betrekking tot renovatie object Vijzelgracht 2 te Amsterdam, is aan MC Consultants gevraagd om een onafhankelijk onderzoek te verrichten naar de bouwkundige status van de voormalige Diconie School (Armenschool), evenals (niet monumentale) bijgebouw, beide gelegen in de tuin van Vijzelgracht 2.

Inspectierapport

91153 • Diconie School

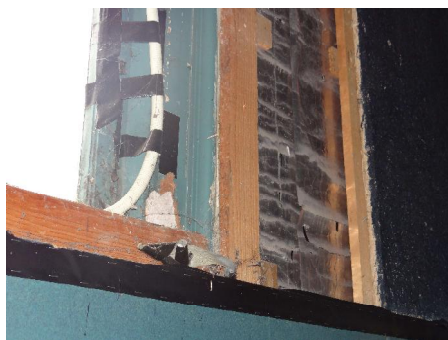
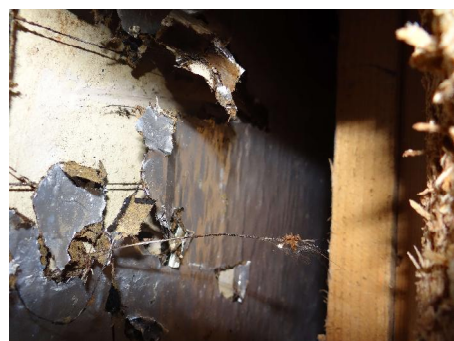
Over het algemeen kan men stellen dat het metselwerk veel te lijden heeft gehad van (langdurige) lekkages. Deze uiten in o.a. afschilferend metselwerk, verwerking en weggedrukt metselwerk. Deze constatering geldt voor alle geveldelen.

Het precieze ontstaan van de lekkages is (visueel) niet te achterhalen.

Vastgesteld kan worden dat, tussen het stucwerk en folie, vocht (langdurig) opgesloten is geweest. Naar alle waarschijnlijkheid, door de zeer slechte staat van onderhoud van de goten

en dakaansluitingen, is het vocht naar binnen gekomen die, op zijn beurt, het metselwerk (behoorlijk) heeft aangetast. Onze vermoeden wordt bevestigd door het constateren van wandzouten/bouwzouten en sterk aangetast stucwerk.

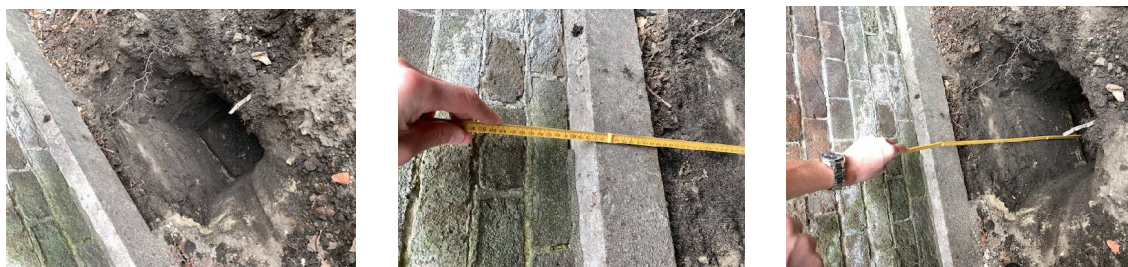
Vanuit de beschikbare informatie (zie tevens bijlage originele plattegrond) kan geconcludeerd worden dat een gemetselde fundering aanwezig is. Uit nader onderzoek is gebleken dat de fundering aan het verzakken is (schetstekening is als bijlage toegevoegd). Voor zover zichtbaar is dit niet ontstaan als gevolg van grondwaterstand daar de ondergrond droog is.

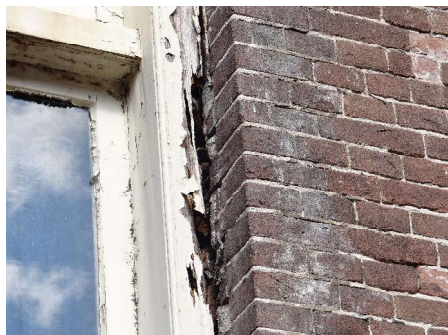
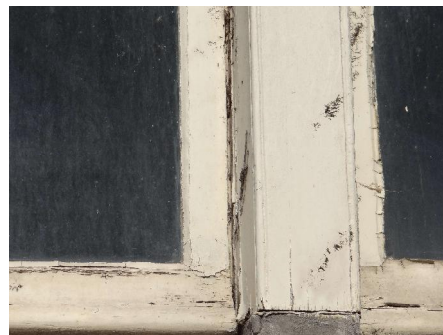
Tijdens inspectie is, op meerdere locaties, houtrot aangetroffen op de kozijnen, deuren en in de goten. Wij vermoeden dat dit deels te wijten is aan achterstallig onderhoud (schilderwerk), maar ook door opgesloten vocht in de gevels. Ons vermoeden wordt bevestigd doordat de locaties van houtrot (van de kozijnen) voornamelijk op de aansluitingen van de gevels zijn waargenomen.

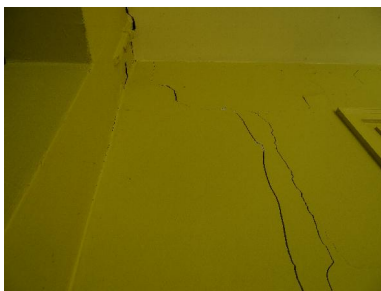
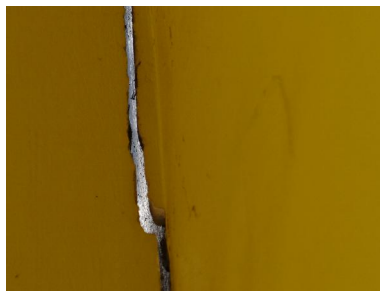
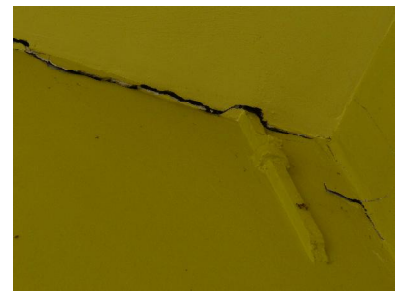
Tijdens rondgang zijn constructieve scheuren waargenomen in de aansluitingen met het hoofdgebouw.

De constructieve scheuren zijn van dermate aard dat de buitenwanden opnieuw aangebracht dienen te worden, wil men deze handhaven.

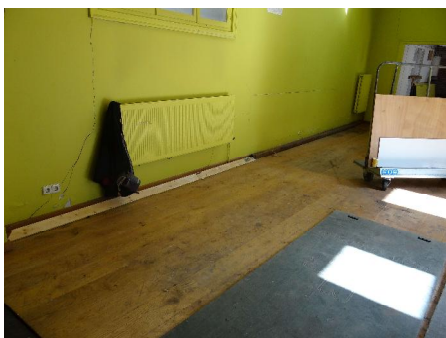
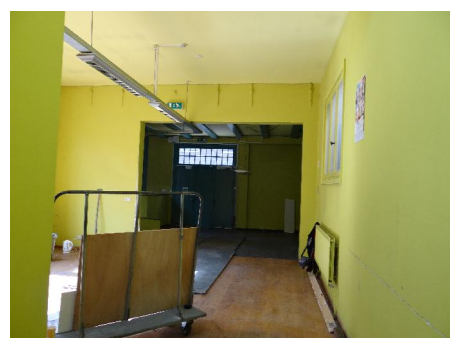
Tijdens rondgang is geconstateerd dat de vloer aan het verzakken is. Het niveauverschil is van dermate aard dat herstel van fundering als noodzakelijk wordt geacht.

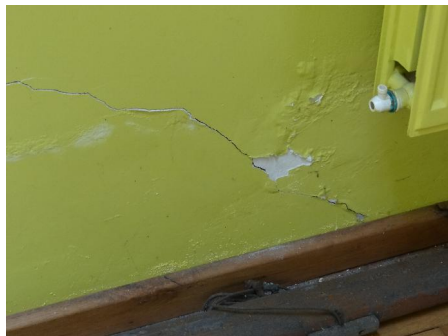
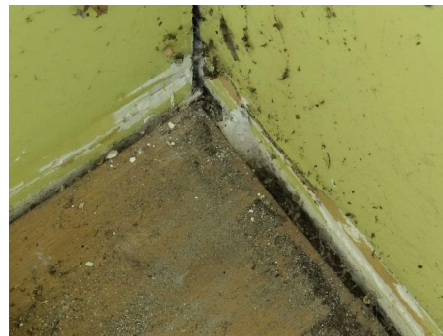
Door de constructieve scheuren, waarbij bij enkele posities zelfs het daglicht zichtbaar is, is vocht in het bijgebouw gekomen. Dit heeft geleid tot (nadelige) gevolgschade aan de gevelconstructie. Optrekkend vocht, beschadiging aan de dekvloer, scheuren in het cellenbeton zijn de gevolgen hiervan.

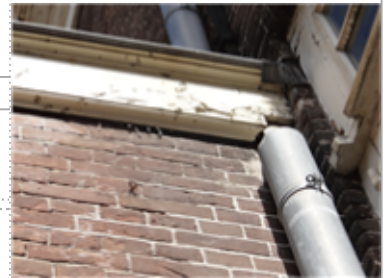
B2EW06 Vocht, als gevolg van zakwater e/o condensatie in het metselwerk

Ernst	Intensiteit	Omvang	Conditie	Risico/prioriteit
Ernstig	3	5	6	Cultuur historische waarde - gering effect Toename klachtenonderhoud - gering effect

Het metselwerk verkeert in slechte staat van onderhoud. Het vermoeden bestaat dat, door jarenlange lekkages, het metselwerk aan het afschilferen en aan het verweren is. Tevens wordt, op meerdere locaties, het metselwerk weggedrukt. Vanaf binnenzijde (reeds door derden destructief onderzocht) is vocht en schimmelvorming duidelijk waar te nemen. Onze vermoeden wordt tevens versterkt door geconstateerde houtrot aan de houten gevelkozijnen.
Wij adviseren derhalve om het metselwerk te vervangen

Activiteit:	2019	Hvh	Totaal
Vervangen metselwerk		49,90 m2	€ 9.341

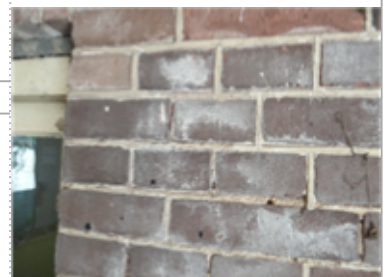
Linkergevel

B2EW05 Vocht, optrekkend

Ernst	Intensiteit	Omvang	Conditie	Risico/prioriteit
Ernstig	3	5	6	Cultuur historische waarde - gering effect Gebruik en bedrijfsproces - gering effect Functionaliteit & Kosten - gering effect Toename klachtenonderhoud - gering effect Esthetica & Techniek - gering effect

Het metselwerk verkeert in matige tot slechte staat van onderhoud. Door combinatie van lekkages, alsmede optrekkend vocht, zijn afschilferingen, uittredende zouten en breuken waarneembaar. Het vermoeden bestaat dat reeds een gedeelte van het metselwerk is vervangen. Wij adviseren om de slechte gebieden te laten vervangen om vervolgschade te voorkomen.

Activiteit:	2019	Hvh	Totaal
Vervangen metselwerk		35,50 m2	€ 6.645

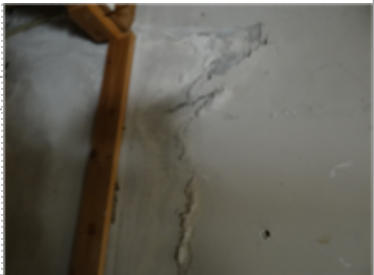
Achtergevel

B2EW04 Vocht, doorslaand

Ernst	Intensiteit	Omvang	Conditie	Risico/prioriteit
Ernstig	3	5	6	Cultuur historische waarde - gering effect Gebruik en bedrijfsproces - gering effect Functionaliteit & Kosten - gering effect Toename klachtenonderhoud - gering effect Esthetica & Techniek - gering effect

De achtergevel is afgedekt en derhalve niet bereikbaar. Inpandig zijn kristallisatie, doorslaand vocht, lekkages bij aansluiting buitenmuur duidelijk waarneembaar. Gezien de omvang, en de constateringingen, zijn rigoreuze herstelwerkzaamheden benodigd. Wij adviseren derhalve om het metselwerk te vervangen.

Activiteit:	2019	Hvh	Totaal
Vervangen metselwerk		71,00 m2	€ 13.291

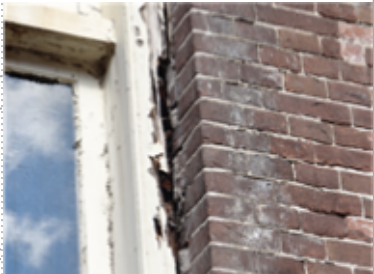
B7EM05 Houtrot

Ernst	Intensiteit	Omvang	Conditie	Risico/prioriteit
Ernstig	3	5	6	Cultuur historische waarde - gering effect Gebruik en bedrijfsproces - gering effect Functionaliteit & Kosten - gering effect Toename klachtenonderhoud - gering effect

De bestaande kozijnen verkeren in slechte staat van onderhoud. Houtrot is op meerdere locaties waargenomen, evenals vochtige plekken rondom de kozijnen. Gezien de status adviseren wij om de houten kozijnen te laten vervangen.

Activiteit:	2019	Hvh	Totaal
Vervangen kozijn zachthout		13,00 m2	€ 5.892

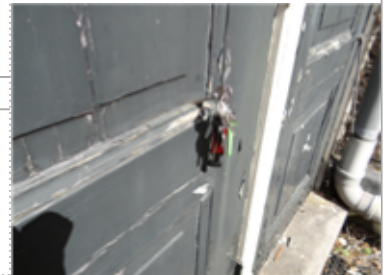
B7EM05 Houtrot

Ernst	Intensiteit	Omvang	Conditie	Risico/prioriteit
Ernstig	3	5	6	Cultuur historische waarde - gering effect Gebruik en bedrijfsproces - gering effect Functionaliteit & Kosten - gering effect Toename klachtenonderhoud - gering effect Esthetica & Techniek - gering effect

De originele toegangsdeuren verkeren in slechte staat van onderhoud. Op diverse plekken is houtrot geconstateerd., waardoor restauratie/gedeeltelijk herstel niet meer mogelijk is. Wij adviseren om beide deuren te laten vervangen.

Activiteit:	2019	Hvh	Totaal
Vervangen entreedeur hout		2,00 st	€ 1.028

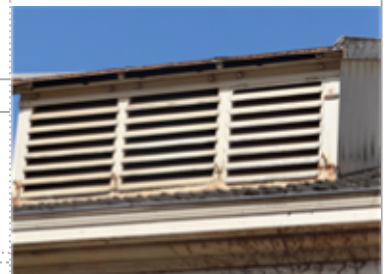
D-dak

B5SC04 Openstaande verbindingen

Ernst	Intensiteit	Omvang	Conditie	Risico/prioriteit
Ernstig	3	5	6	Cultuur historische waarde - gering effect Gebruik en bedrijfsproces - gering effect Functionaliteit & Kosten - gering effect Toename klachtenonderhoud - gering effect

De aanwezige dakopbouw (bedoeld voor ventilatie) verkeert in zeer slechte staat van onderhoud. Het hout is aan het verpulveren en houtrot is waargenomen, loden afdekkingen geven onvoldoende/geen dekking, het schilderwerk verkeert in zeer slechte staat. Voor zover waarneembaar lijkt herstel niet meer mogelijk. Wij adviseren derhalve om de dakopbouw, in zijn geheel, te laten vervangen conform oorspronkelijke situatie.

Activiteit:	2019	Hvh	Totaal
Vervangen dakkapel hout+afwerking compleet		1,00 st	€ 6.718

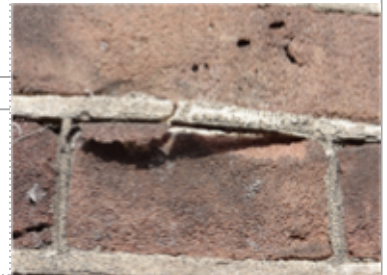
B8SM01 Afbrokkelen afboeren

Ernst	Intensiteit	Omvang	Conditie	Risico/prioriteit
Ernstig	3	5	6	Cultuur historische waarde - gering effect Gebruik en bedrijfsproces - gering effect Functionaliteit & Kosten - gering effect Toename klachtenonderhoud - gering effect Esthetica & Techniek - gering effect

Het voegwerk verkeert in zeer slechte staat van onderhoud. Verzanding, onvoldoende dekking en weggespoeld voegwerk is algemeen waar te nemen. Het vermoeden bestaat dat dit is ontstaan door lekkages. Advies om het voegwerk te laten herstellen.

Activiteit:	2019	Hvh	Totaal
Vervangen voegwerk geknipt		80,00 m2	€ 9.904

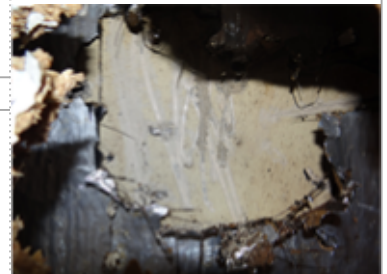
Inpandig

B2EW02 Lekkage

Ernst	Intensiteit	Omvang	Conditie	Risico/prioriteit
Ernstig	3	5	6	Cultuur historische waarde - gering effect Gebruik en bedrijfsproces - gering effect Functionaliteit & Kosten - gering effect Toename klachtenonderhoud - gering effect Esthetica & Techniek - gering effect

Het inpandige stuc- en pleisterwerk verkeert in zeer slechte staat van onderhoud. Lekkage en optrekkend vocht hebben ertoe geleid dat muurzouten zijn ontstaan. Wij adviseren derhalve om het stucwerk te laten vervangen, mits het lekkage probleem (via het metselwerk) opgelost kan worden.

Activiteit:	2019	Hvh	Totaal
Vervangen stucwerk		171,00 m2	€ 6.689

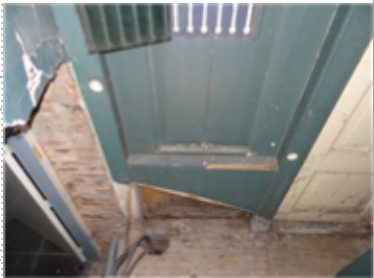
B11EM04 Kale delen

Ernst	Intensiteit	Omvang	Conditie	Risico/prioriteit
Ernstig	3	5	6	Cultuur historische waarde - gering effect Gebruik en bedrijfsproces - gering effect Functionaliteit & Kosten - gering effect Toename klachtenonderhoud - gering effect

Het schilderwerk verkeert in slechte staat van onderhoud. Kale delen, scheuren en barsten zijn duidelijk waarneembaar. Advies om het vervanging schilderwerk te laten uitvoeren

Activiteit:	2019	Hvh	Totaal
Vervangen schilderwerk deur hout dekkend		12,00 st	€ 1.363

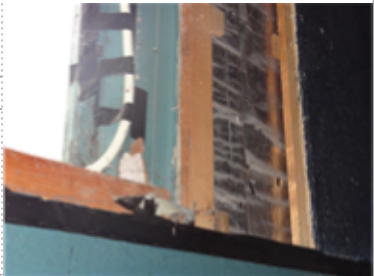
B11EM01 Onthechting van ondergrond

Ernst	Intensiteit	Omvang	Conditie	Risico/prioriteit
Ernstig	3	5	6	Cultuur historische waarde - gering effect Gebruik en bedrijfsproces - gering effect Functionaliteit & Kosten - gering effect Toename klachtenonderhoud - gering effect Esthetica & Techniek - gering effect

Het schilderwerk verkeert in slechte staat van onderhoud. Scheuren, barsten en kale delen zijn duidelijk waarneembaar. Advies om vervanging schilderwerk uit te voeren.

Activiteit:	2019	Hvh	Totaal
Vervangen schilderwerk kozijn en raam hout dekkend		13,00 m2	€ 751

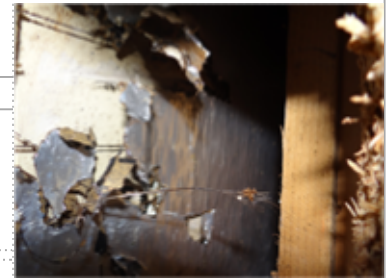
B11EM04 Kale delen

Ernst	Intensiteit	Omvang	Conditie	Risico/prioriteit
Ernstig	3	5	6	Cultuur historische waarde - gering effect Gebruik en bedrijfsproces - gering effect Functionaliteit & Kosten - gering effect Toename klachtenonderhoud - gering effect

Het binnenschilderwerk verkeert in slechte staat van onderhoud. Kale delen, barsten en scheuren zijn duidelijk waar te nemen. Advies om, op korte termijn, het schilderwerk te laten uitvoeren om verdere verval te voorkomen.

Activiteit:	2019	Hvh	Totaal
Groot schilderwerk kozijn en raam hout dekkend		13,00 m2	€ 376

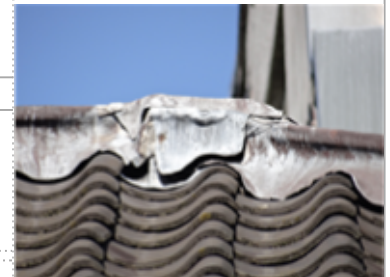
D-Dak

B6EW02 Lekkage

Ernst	Intensiteit	Omvang	Conditie	Risico/prioriteit
Ernstig	3	5	6	Cultuur historische waarde - gering effect Functionaliteit & Kosten - gering effect Toename klachtenonderhoud - gering effect Esthetica & Techniek - gering effect

De bestaande zinken nokvorsten zijn ver voorbij hun technische levensduur. Tijdens inspectie is contactcorrosie, onvolledige afdekking, scheuren en openstaande aansluitingen waargenomen. Wij adviseerden om alle nokvorsten te laten vervangen om schade aan het casco te voorkomen.

Activiteit:	2019	Hvh	Totaal
Vervangen nokvorsten zink		28,00 m1	€ 1.030

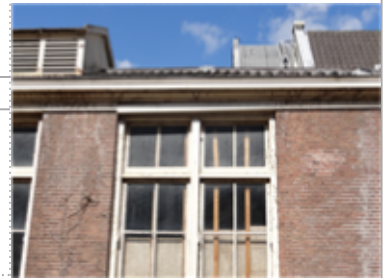
D-Dak
B5EW02 Lekkage

Ernst	Intensiteit	Omvang	Conditie	Risico/prioriteit
Ernstig	3	4	5	Veiligheid & Gezondheid - gering effect Gebruik en bedrijfsproces - gering effect Functionaliteit & Kosten - gering effect Toename klachtenonderhoud - gering effect Esthetica & Techniek - gering effect

Vanwege het slechte staat van onderhoud gootconstructie dient eveneens de gootbekleding vervangen te worden.

Activiteit:	2019	Hvh	Totaal
Vervangen gootbekleding zink		40,00 m1	€ 2.279

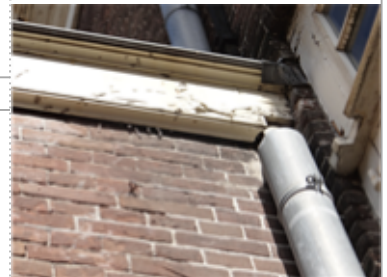
D-Dak
B5EW02 Lekkage

Ernst	Intensiteit	Omvang	Conditie	Risico/prioriteit
Ernstig	3	4	5	Veiligheid & Gezondheid - gering effect Cultuur historische waarde - gering effect Gebruik en bedrijfsproces - gering effect Functionaliteit & Kosten - gering effect Toename klachtenonderhoud - gering effect Esthetica & Techniek - gering effect

De aanwezig gootconstructie verkeert in slechte staat van onderhoud. Houtrot, scheuren en openstaande verbindingen zijn duidelijk waar te nemen. Wij adviseren om een groot gedeelte van de gootconstructie te laten vervangen om in pandige lekkages te voorkomen.

Activiteit:	2019	Hvh	Totaal
Vervangen gootconstructie zacht hout		40,00 m1	€ 6.786

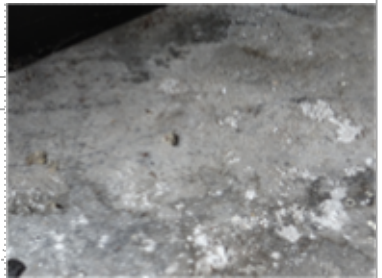
B4SB01 Aantasting afwerklaag

Ernst	Intensiteit	Omvang	Conditie	Risico/prioriteit
Serieus	2	5	4	Gebruik en bedrijfsproces - gering effect Functionaliteit & Kosten - gering effect Toename klachtenonderhoud - gering effect Esthetica & Techniek - gering effect

De bestaande afwerkvloer verkeert in matige tot slechte staat van onderhoud. Afwerkvloer is aangetast door langdurige lekkages. Wij vermoeden dat hier sprake is van muurzouten. Wij adviseren om zoutsanering toe te passen om dit probleem op te lossen.

Activiteit:	2019	Hvh	Totaal
Vervangen cementdekvloer		93,00 m2	€ 2.682
