Aan : Capricorn Capital Group BV
Datum : 2 juli 2019
Kenmerk : 20190702 memo 01
Onderwerp : Status bijgebouwen Walenweeshuis te Amsterdam

Met betrekking tot renovatie object Vijzelgracht 2 te Amsterdam, is aan MC Consultants gevraagd om een onafhankelijk onderzoek te verrichten naar de bouwkundige status van de voormalige Diconie School (Armenschool), evenals (niet monumentale) bijgebouw, beide gelegen in de tuin van Vijzelgracht 2.

Inspectierapport

91153 • Diconie School

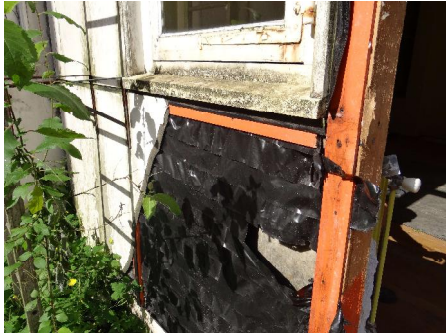
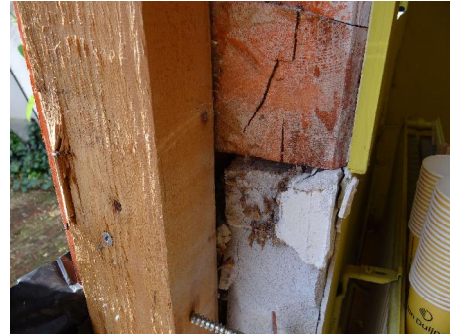
Tijdens rondgang zijn constructieve scheuren waargenomen in de aansluitingen met het hoofdgebouw.

De constructieve scheuren zijn van dermate aard dat de buitenwanden opnieuw aangebracht dienen te worden, wil men deze handhaven.

Door de constructieve scheuren, waarbij bij enkele posities zelfs het daglicht zichtbaar is, is vocht in het bijgebouw gekomen. Dit heeft geleid tot (nadelige) gevolgschade aan de gevelconstructie. Optrekkend vocht, beschadiging aan de dekvloer, scheuren in het cellenbeton zijn de gevolgen hiervan.

Voor het bijgebouw kan gesteld worden dat de constructieve scheuren, in combinatie met de waargenomen verzakkingen, zal leiden tot het slopen en opnieuw aanbrengen van het bijgebouw. Het bijgebouw heeft, an sich, geen monumentale status.

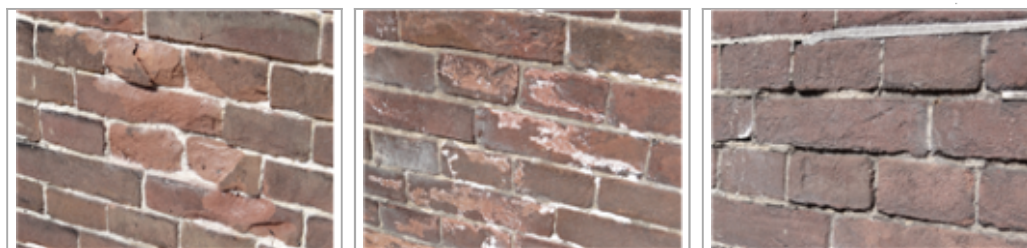
B2EW06 Vocht, als gevolg van zakwater e/o condensatie in het metselwerk

Het metselwerk verkeert in slechte staat van onderhoud. Het vermoeden bestaat dat, door jarenlange lekkages, het metselwerk aan het afschilferen en aan het verweren is. Tevens wordt, op meerdere locaties, het metselwerk weggedrukt. Vanaf binnenzijde (reeds door derden destructief onderzocht) is vocht en schimmelvorming duidelijk waar te nemen. Onze vermoeden wordt tevens versterkt door geconstateerde houtrot aan de houten gevelkozijnen.
Wij adviseren derhalve om het metselwerk te vervangen

Activiteit:	2019	Hvh	Totaal
Vervangen metselwerk		49,90 m2	€ 9.341

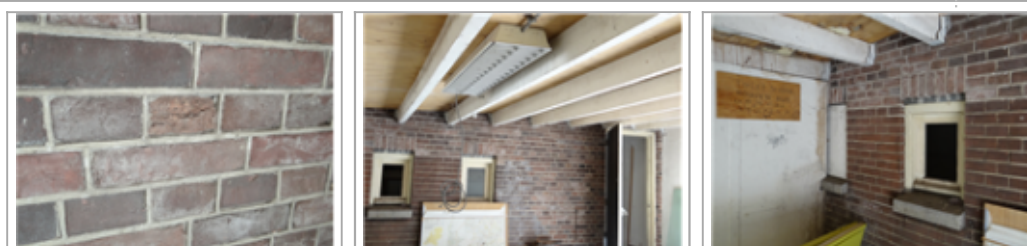
Linkergevel

2122 Gevelconstructie kalkzandsteen waalformaat

B2EW05 Vocht, optrekkend

Het metselwerk verkeert in matige tot slechte staat van onderhoud. Door combinatie van lekkages, alsmede optrekkend vocht, zijn afschilferingen, uittredende zouten en breuken waarneembaar. Het vermoeden bestaat dat reeds een gedeelte van het metselwerk is vervangen. Wij adviseren om de slechte gebieden te laten vervangen om vervolgschade te voorkomen.

Activiteit:	2019	Hvh	Totaal
Vervangen metselwerk		35,50 m2	€ 6.645

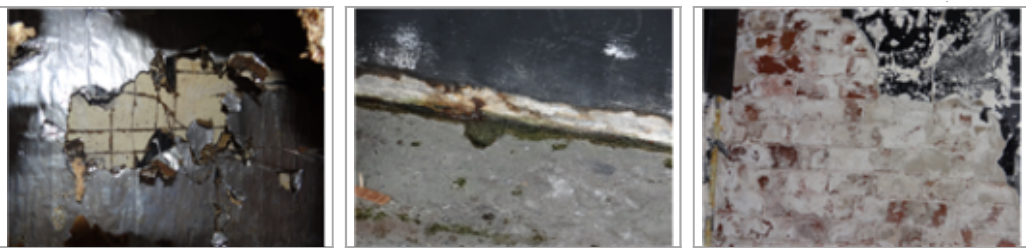
B2EW04 Vocht, doorslaand

De achtergevel is afgedekt en derhalve niet bereikbaar. Inpandig zijn kristallisatie, doorslaand vocht, lekkages bij aansluiting buitenmuur duidelijk waarneembaar. Gezien de omvang, en de constateringingen, zijn rigoreuze herstelwerkzaamheden benodigd. Wij adviseren derhalve om het metselwerk te vervangen.

Activiteit:	2019	Hvh	Totaal
Vervangen metselwerk		71,00 m2	€ 13.291

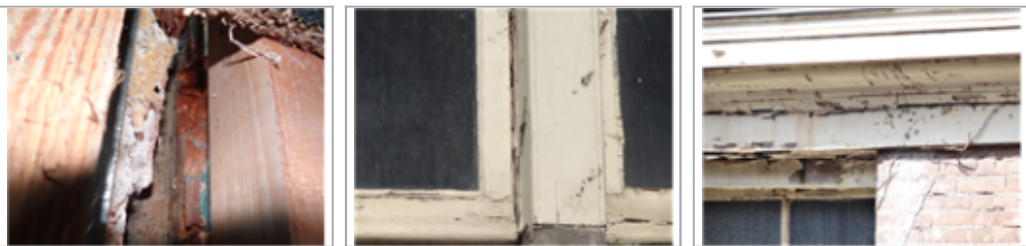
Algemeen

3120 Kozijn buiten zachthout

De bestaande kozijnen verkeren in slechte staat van onderhoud. Houtrot is op meerdere locaties waargenomen, evenals vochtige plekken rondom de kozijnen. Gezien de status adviseren wij om de houten kozijnen te laten vervangen.

Activiteit:	2019	Hvh	Totaal
Vervangen kozijn zachthout		13,00 m2	€ 5.892

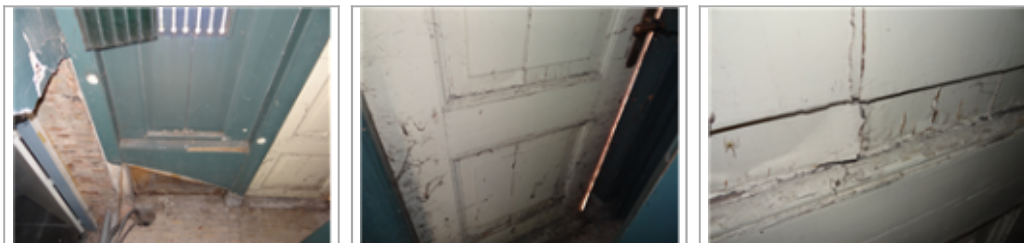
De originele toegangsdeuren verkeren in slechte staat van onderhoud. Op diverse plekken is houtrot geconstateerd., waardoor restauratie/gedeeltelijk herstel niet meer mogelijk is. Wij adviseren om beide deuren te laten vervangen.

Activiteit:	2019	Hvh	Totaal
Vervangen entreedeur hout		2,00 st	€ 1.028

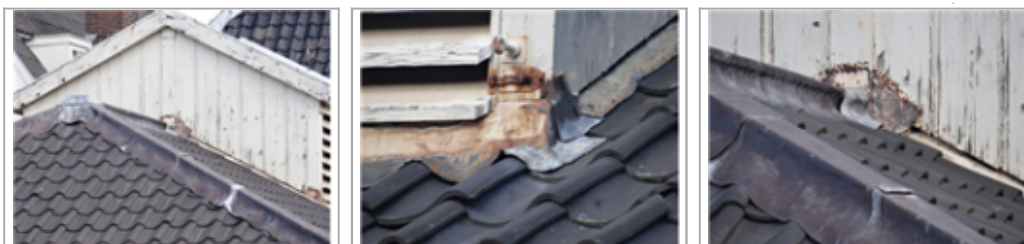
D-dak

3721 Dakopbouw houtconstructie > 2m

De aanwezige dakopbouw (bedoeld voor ventilatie) verkeert in zeer slechte staat van onderhoud. Het hout is aan het verpulveren en houtrot is waargenomen, loden afdekkingen geven onvoldoende/geen dekking, het schilderwerk verkeert in zeer slechte staat. Voor zover waarneembaar lijkt herstel niet meer mogelijk. Wij adviseren derhalve om de dakopbouw, in zijn geheel, te laten vervangen conform oorspronkelijke situatie.

Activiteit:	2019	Hvh	Totaal
Vervangen dakkapel hout+afwerking compleet		1,00 st	€ 6.718

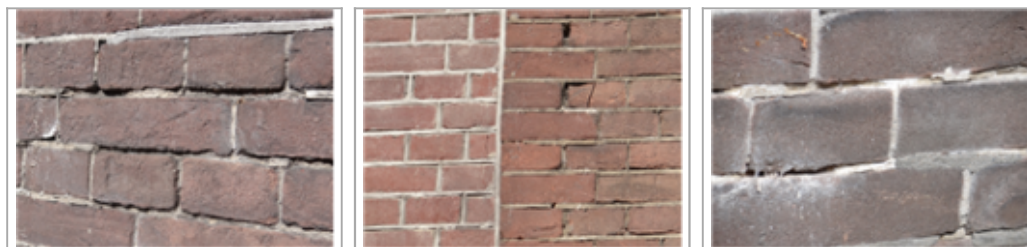
Het voegwerk verkeert in zeer slechte staat van onderhoud. Verzanding, onvoldoende dekking en weggespoeld voegwerk is algemeen waar te nemen. Het vermoeden bestaat dat dit is ontstaan door lekkages. Advies om het voegwerk te laten herstellen.

Activiteit:	2019	Hvh	Totaal
Vervangen voegwerk geknipt		80,00 m2	€ 9.904

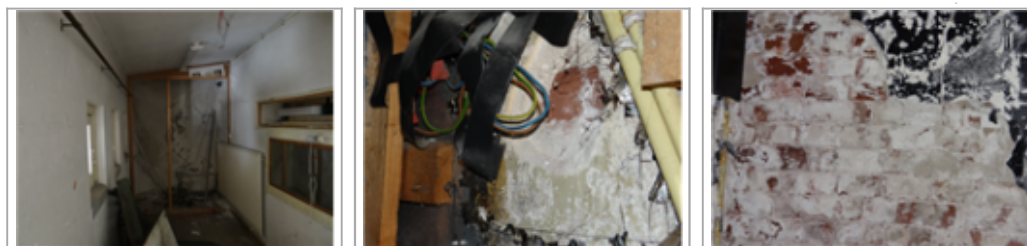
Inpandig

4211 Wandafwerking stucwerk

B2EW02 Lekkage

Het inpandige stuc- en pleisterwerk verkeert in zeer slechte staat van onderhoud. Lekkage en optrekkend vocht hebben ertoe geleid dat muurzouten zijn ontstaan. Wij adviseren derhalve om het stucwerk te laten vervangen, mits het lekkage probleem (via het metselwerk) opgelost kan worden.

Activiteit:	2019	Hvh	Totaal
Vervangen stucwerk		171,00 m2	€ 6.689

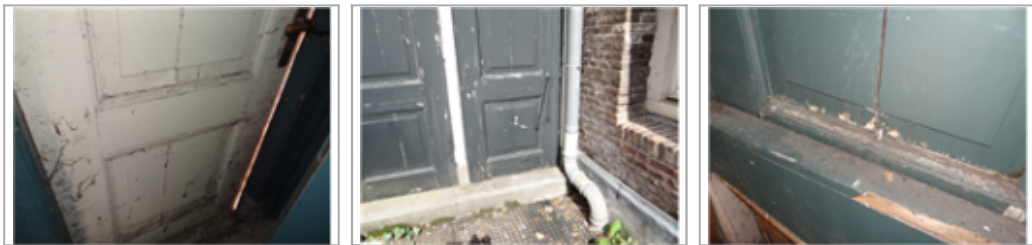
Het schilderwerk verkeert in slechte staat van onderhoud. Kale delen, scheuren en barsten zijn duidelijk waarneembaar. Advies om het vervanging schilderwerk te laten uitvoeren

Activiteit:	2019	Hvh	Totaal
Vervangen schilderwerk deur hout dekkend		12,00 st	€ 1.363

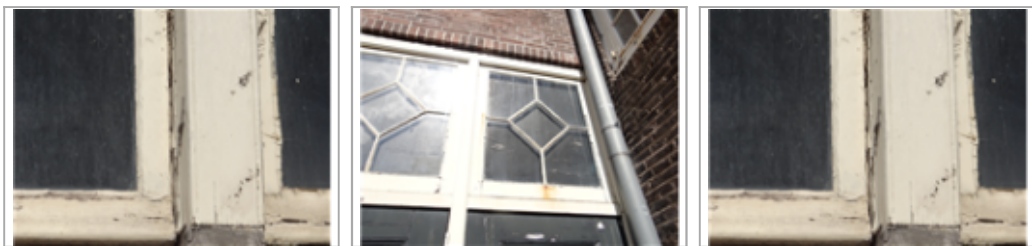
Algemeen

4631 Buitenschilderwerk kozijn en raam hout dekkend

Het schilderwerk verkeert in slechte staat van onderhoud. Scheuren, barsten en kale delen zijn duidelijk waarneembaar. Advies om vervanging schilderwerk uit te voeren.

Activiteit:	2019	Hvh	Totaal
Vervangen schilderwerk kozijn en raam hout dekkend		13,00 m2	€ 751

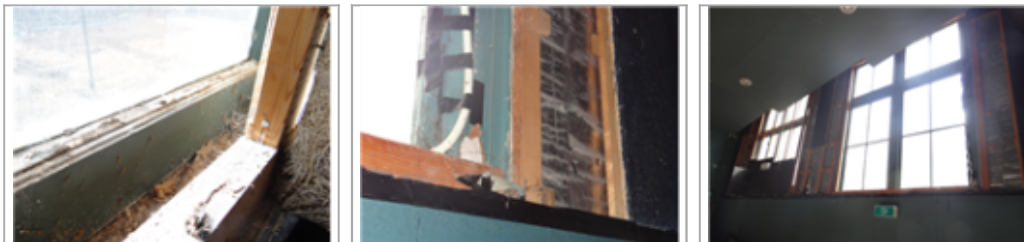
Het binnenschilderwerk verkeert in slechte staat van onderhoud. Kale delen, barsten en scheuren zijn duidelijk waar te nemen. Advies om, op korte termijn, het schilderwerk te laten uitvoeren om verdere verval te voorkomen.

Activiteit:	2019	Hvh	Totaal
Groot schilderwerk kozijn en raam hout dekkend		13,00 m2	€ 376

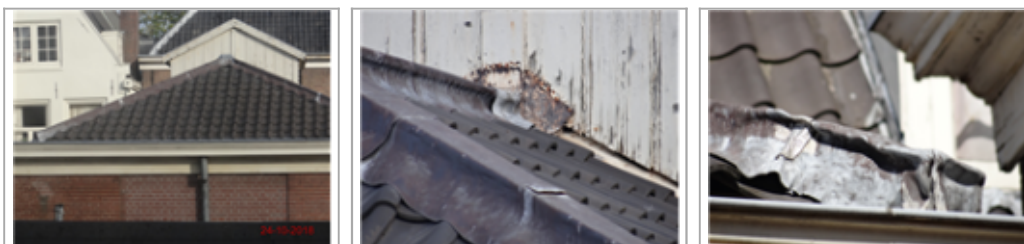
D-Dak

4712 Vorsten zink

B6EW02 Lekkage

De bestaande zinken nokvorsten zijn ver voorbij hun technische levensduur. Tijdens inspectie is contactcorrosie, onvolledige afdekking, scheuren en openstaande aansluitingen waargenomen. Wij adviseerden om alle nokvorsten te laten vervangen om schade aan het casco te voorkomen.

Activiteit:	2019	Hvh	Totaal
Vervangen nokvorsten zink		28,00 m1	€ 1.030

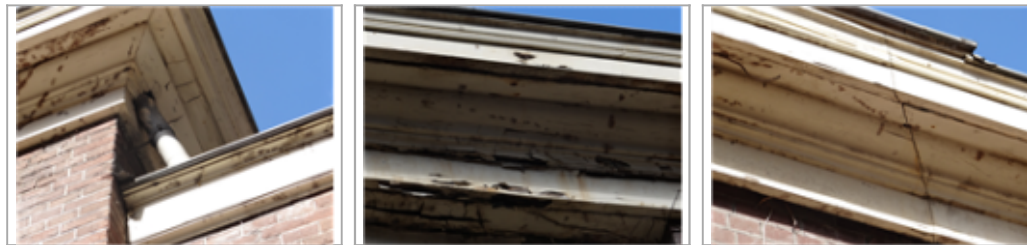
D-Dak
B5EW02 Lekkage

Vanwege het slechte staat van onderhoud gootconstructie dient eveneens de gootbekleding vervangen te worden.

Activiteit:	2019	Hvh	Totaal
Vervangen gootbekleding zink		40,00 m1	€ 2.279

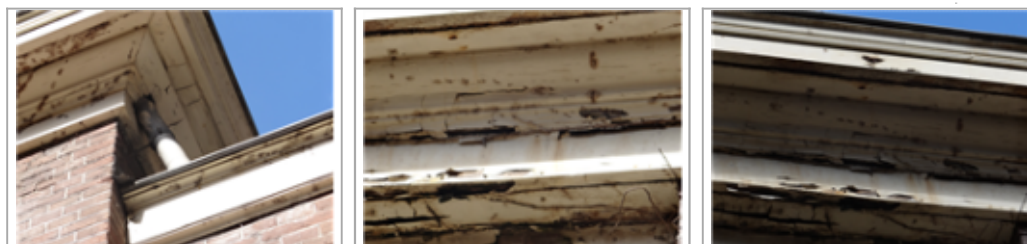
2716 Gootconstructie zacht hout

D-Dak
B5EW02 Lekkage

De aanwezig gootconstructie verkeert in slechte staat van onderhoud. Houtrot, scheuren en openstaande verbindingen zijn duidelijk waar te nemen. Wij adviseren om een groot gedeelte van de gootconstructie te laten vervangen om in pandige lekkages te voorkomen.

Activiteit:	2019	Hvh	Totaal
Vervangen gootconstructie zacht hout		40,00 m1	€ 6.786

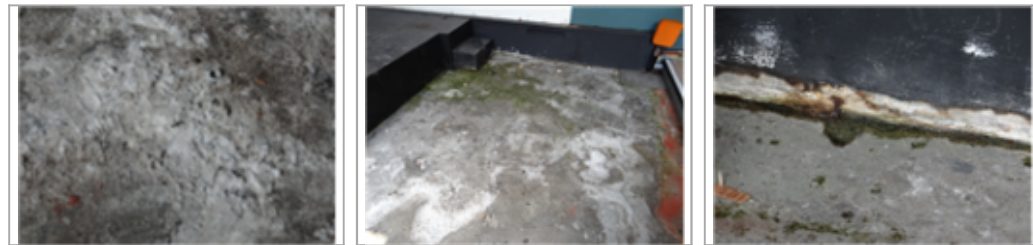
De bestaande afwerkvloer verkeert in matige tot slechte staat van onderhoud. Afwerkvloer is aangetast door langdurige lekkages. Wij vermoeden dat hier sprake is van muurzouten. Wij adviseren om zoutsanering toe te passen om dit probleem op te lossen.

Activiteit:	2019	Hvh	Totaal
Vervangen cementdekvloer		93,00 m2	€ 2.682
